## ÇARŞI HAMAMI

AVRUPA KONSEYİ	DOĞAL VE KÜLTÜREL VARLIKLARI KORUMA ENVANTERİ D.K.V.K.E.		ANIT	ENVANTER NO :				
TÜRKİYE	KÜLTÜR VARLIKLARI VE MÜZELER GENEL MÜDÜRLÜĞÜ			HARİTA NO :				
İL : NİĞDE	İLÇE : MERKEZ	MAHALLE-KÖY VEYA MEVKİİ : BALHASAN MAHALLESİ		KORUMA DERECESİ	ANITSAL	1	2	3
ADRES: BALHASAN MAHALLESİ KÜLHAN SOKAK		KADASTRO :			ÇEVRESEL	1	x	3
		PAFTA: ADA : PARSEL :			AYKIRI	1	2	3
ÇARŞI HAMAMI	YAPTIRAN :	YAPAN :		MİMARİ ÇAĞI : OSMANLI				
	YAPIM TARİHİ : xvii.yy.	KİTABE : YOK		VAKFIYE : YOK				
GENEL TANIM : Yapının inşaa kitabesi yoktur. Yakınında yer alan Kığılı Camii ile yakınlığı ve mimari üslup ve yapı tekniği ile aynı dönem olduğunu sanmaktayız.

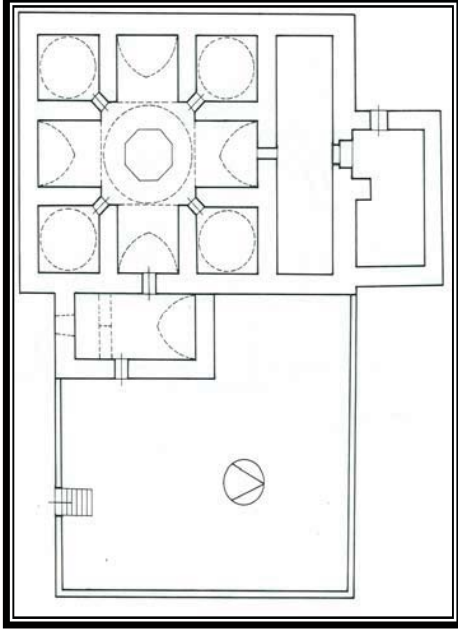
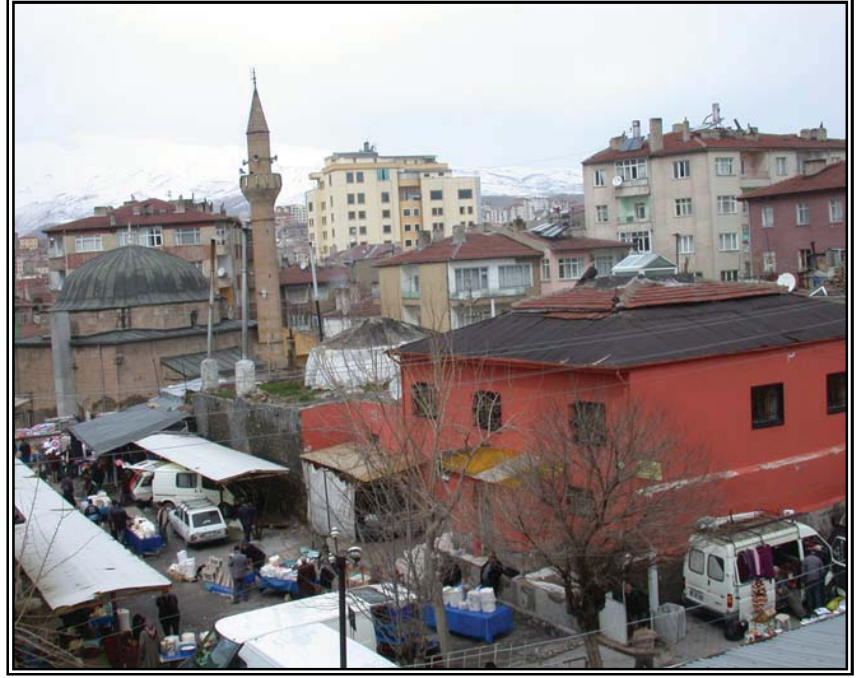
KORUMA DURUMU	A	TAŞIYICI YAPI	A	DIŞ YAPI	A	ÜST YAPI	A	SÜSLEME ELEMENLARI	A	RUTUBET	A	YOK	
	B		B		B		B		B		B	B	İZİ VAR
	C		C		C		C		C		C	C	ÖNEMLİ

<b>AYRINTILI TANIM :</b> Orijinal özelliğini büyük ölçüde yitirmiş, özellikle soyunmalık kısmı iki katlı betonarme olarak yeniden yapılmıştır. Doğu-batı doğrultusunda yerleştirilen hamam, bugünkü durumuyla dıştan yaklaşık 20.50 x 32.50 m. ölçülerindedir. Yapı dört eyvanlı ve köşe hücreli hamamlar gurubundadır. Hamam soyunmalık, ılıklik, sıcaklık ve halvetleri ile sıcaklığa bitişik su deposu ve külhandan oluşur. Yapının duvar ve örtü sistemi yöresel sarımsak renkte kaba yonu ve moloz taş şeklindedir.	<b>TEKNİK BİLGİLER</b>		SU	ELKT.	ISITMA	
		<b>ORJİNAL KULLANIMI</b>	HAMAM			
		<b>BUGÜNKÜ KULLANIMI</b>	HAMAM			
		<b>ÖNERİLEN KULLANIM</b>	HAMAM			
		<b>HAZIRLAYANLAR</b>	LİSTE TESCİL			
	<b>TESCİL KARARI</b>	15.12.1979/A-2027 31.07.1993/1529				
<b>YAYIN DİZİNİ</b> Doç. Dr. Mehmet ÖZKARCI; "Niğde'de Türk Mimarisi" T.T.K.B. ANKARA-2001 syf:162-163-164	<b>EKLER</b>	<b>REVİZYON</b>

BUGÜNKÜ SAHİBİ : Özel Mülkiyet	BAKIMDAN SORUMLU OLMASI GEREKEN KURULUŞ :
YAPILAN ONARIMLAR : Dönem dönem onarımlara gidilmiştir.
