ŞADIRVAN

AVRUPA KONSEYİ	DOĞAL VE KÜLTÜREL VARLIKLARI KORUMA ENVANTERİ D.K.V.K.E.		ANIT	ENVANTER NO :									
TÜRKİYE	KÜLTÜR VARLIKLARI VE MÜZELER GENEL MÜDÜRLÜĞÜ			HARİTA NO :									
İL : NİĞDE	İLÇE : MERKEZ	MAHALLE-KÖY VEYA MEVKİİ : Saruhan Mah		KORUMA DERECESESİ	ANITSAL	1	2	3					
ADRES: Niğde Merkez,Saruhan Mah.Bor Caddesi,Şadırvan Parkı İçi.	KADASTRO :		ÇEVRESEL		1	2	3						
	PAFTA: 291	ADA : PARSEL : 1	AYKIRI		1	2	3						
Şadırvan	YAPTIRAN :	YAPAN :	MİMARİ ÇAĞI :										
	YAPIM TARİHİ :	KİTABE : Yok	VAKFIYE :										
GENEL TANIM : Altıgen planlı,sivri külahlı çeşme.													
KORUMA DURUMU	İYİ	A	TAŞIYICI YAPI	A	DIŞ YAPI	A	ÜST YAPI	A	İÇ YAPI	A	SÜSLEME ELEMANIARI	A	YOK
	ORTA	B		B		B		B		B		B	İZİ VAR
	FENA	C		C		C		C		C		C	ÖNEMLİ

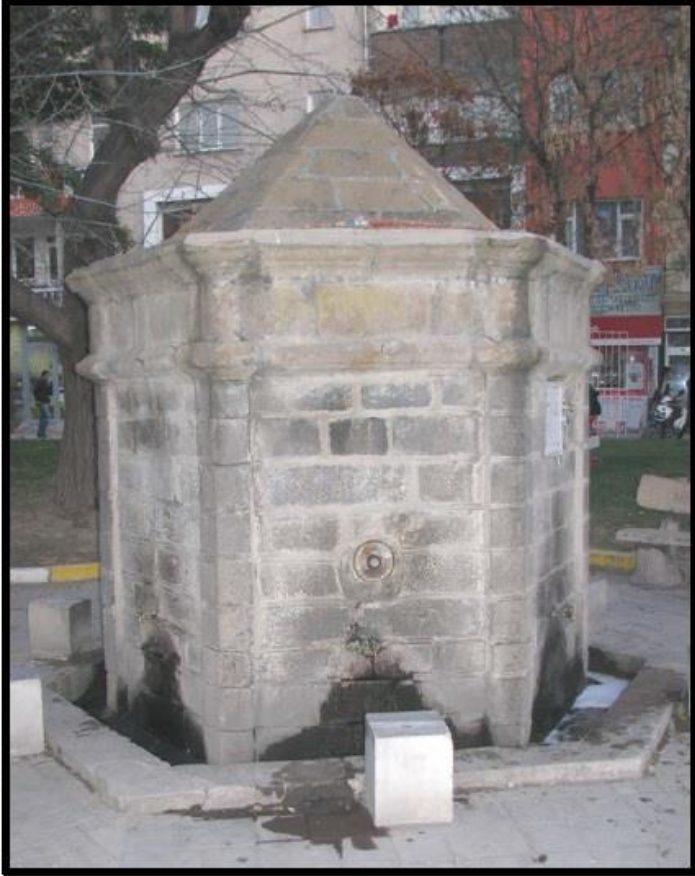
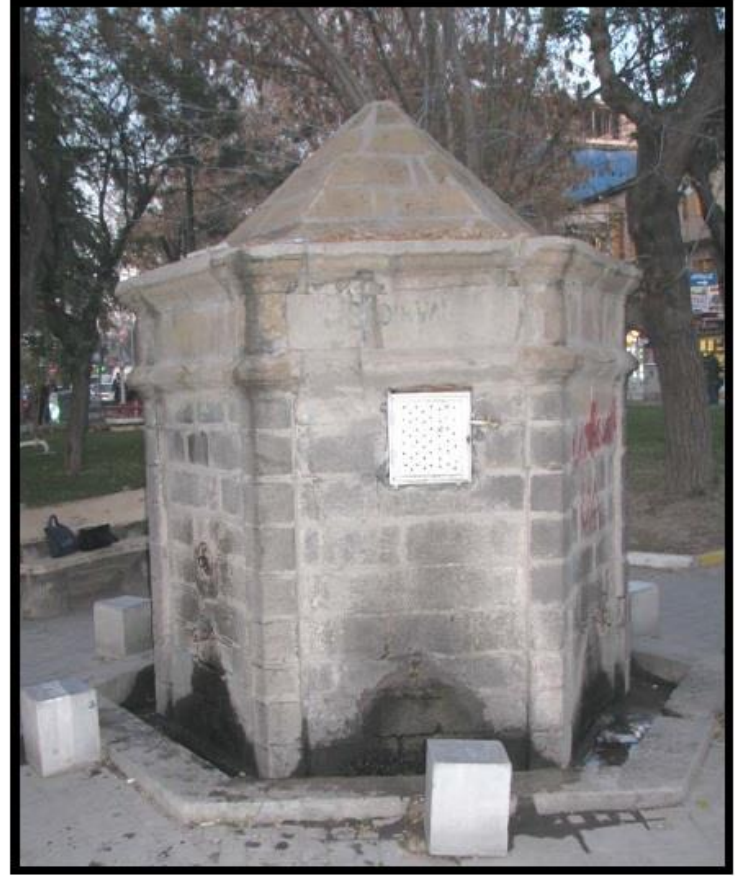
BUGÜNKÜ SAHİBİ :	BAKIMDAN SORUMLU OLMASI GEREKEN KURULUŞ :	Niğde Belediyesi	
YAPILAN ONARIMLAR : Yapının üst kısmı betonla kaplanmış ve duvarların bir bölümünde bakım ve derz yenilenmesi yapılmıştır.			
AYRINTILI TANIM :	TEKNİK BİLGİLER		
Çeşmenin 2.40 m. yüksekliğindeki gövdesi siyah bazalt taştan altıgen olarak yükselmekte, sarı trakit taştan kalın bir silme üzerine bir sıra ve iki kademeli kornişten sonra 1.30 m. yüksekliğinde beşgen sivri külah ile sonlandırılmıştır.Köşelerde bulunan sütunceler ile de cephelere hareketlilik verilmiştir.Orjinalde tek akarı bulunan çeşmeye, sonradan her cepheye birer olmak üzere altı adet musluk eklenmiştir.Sonradan yapılan onarımda taş aralarına çimento derz uygulanmıştır.Hazne kısmı boş olup,şu anda içerisinde su tesisatı bulunmaktadır.	SU	ELKT.	İSTİMA
	X		
	ORJİNAL KULLANIMI : Çeşme		
	BUGÜNKÜ KULLANIMI : Çeşme		
	ÖNERİLEN KULLANIM Çeşme		
HAZIRLAYANLAR			
Murat TEKTAŞ - Arkeolog Mustafa ERYAMAN - Arkeolog
