PAŞA HANI

AVRUPA KONSEYİ	DOĞAL VE KÜLTÜREL VARLIKLARI KORUMA ENVANTERİ D.K.V.K.E.			ANIT	ENVANTER NO :				
TÜRKİYE	KÜLTÜR VARLIKLARI VE MÜZELER GENEL MÜDÜRLÜĞÜ				HARİTA NO :				
İL : NİĞDE	İLÇE : MERKEZ	MAHALLE-KÖY VEYA MEVKİİ : ŞAH SÜLEYMAN MAHALLESİ			KORUMA DERECESESİ	ANITSAL	1	2	3
ADRES: PAŞAKAPI CADDESİ		KADASTRO :				ÇEVRESEL	1	x	3
		PAFTA: 16 ADA : 196 PARSEL : 47				AYKIRI	1	2	3
PAŞA HANI	YAPTIRAN :	YAPAN :			MİMARİ ÇAĞI : OSMANLI				
	YAPIM TARİHİ : 1670	KİTABE : YOK			VAKFIYE : Murat Ali Paşa Vakfı				
GENEL TANIM : Orijinal özelliklerini büyük ölçüde korumakta olan han, fonksiyonunu yitirmiştir. Günümüzde aşevi olarak hizmet vermektedir.

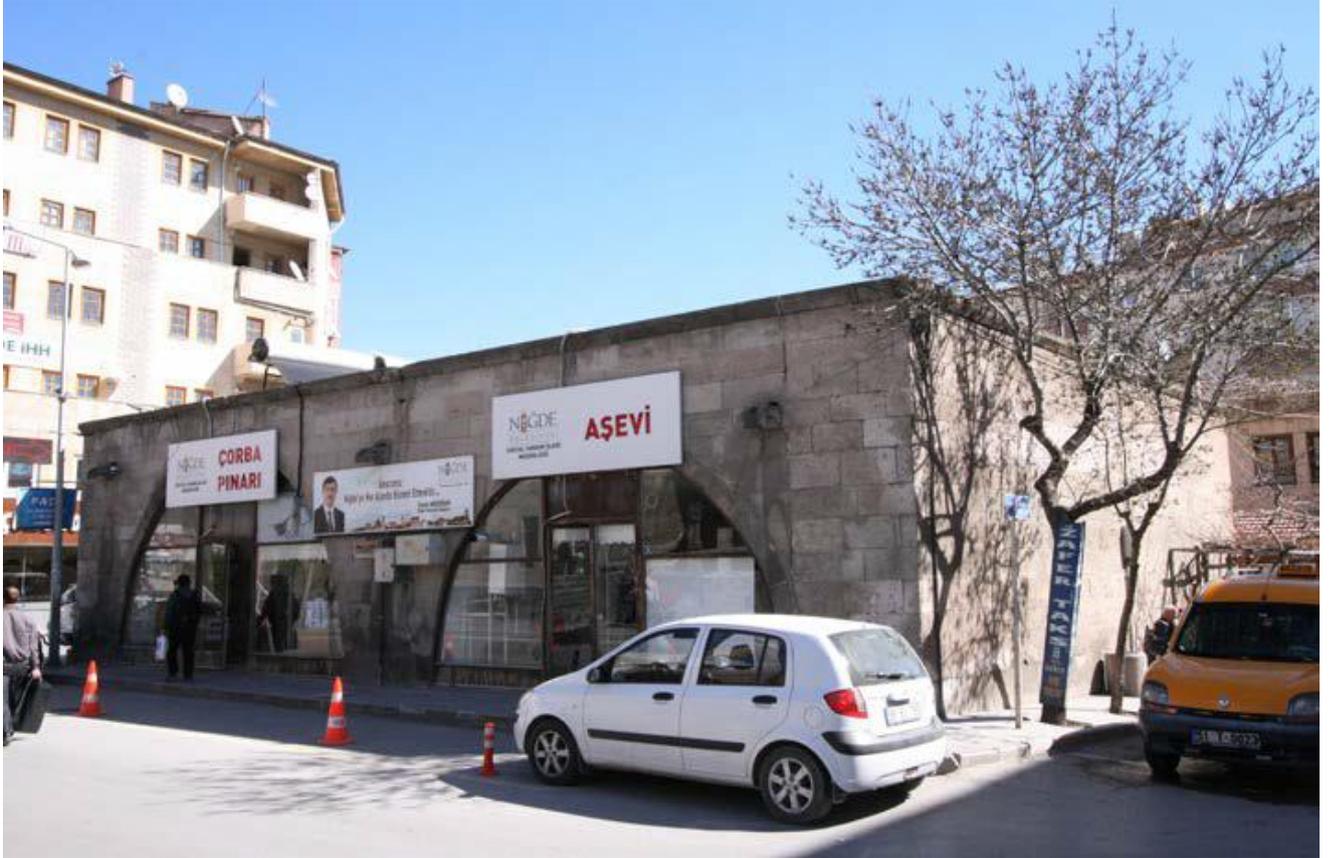
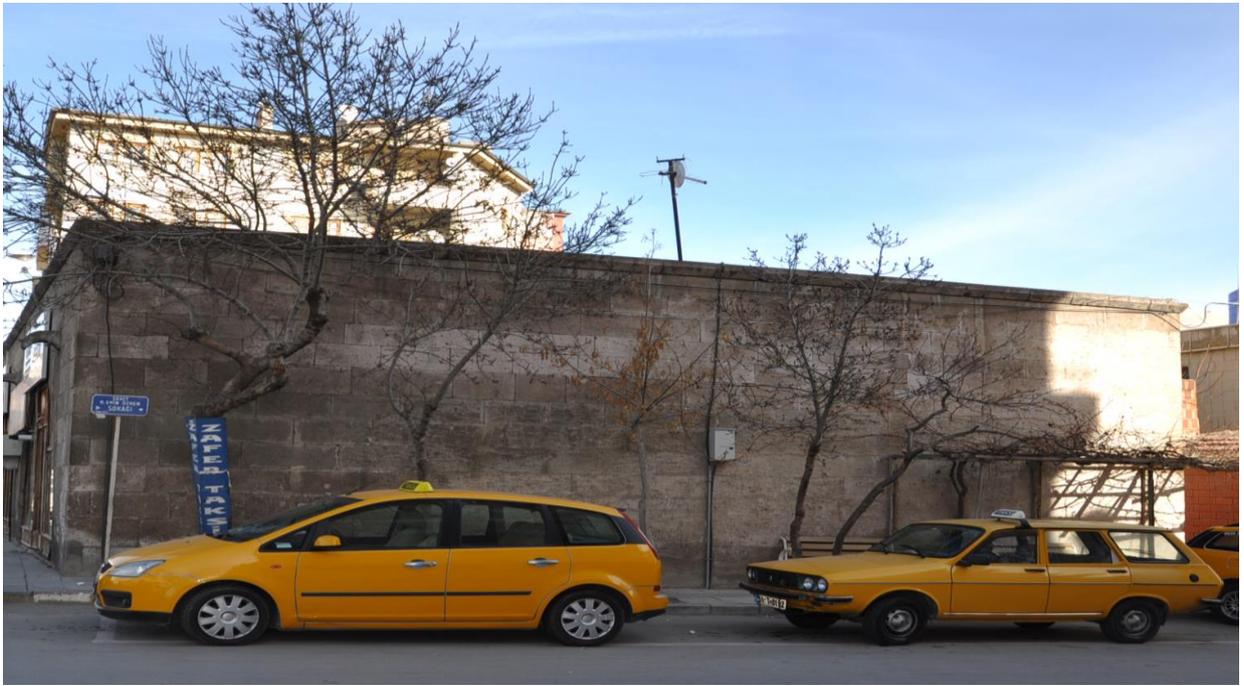
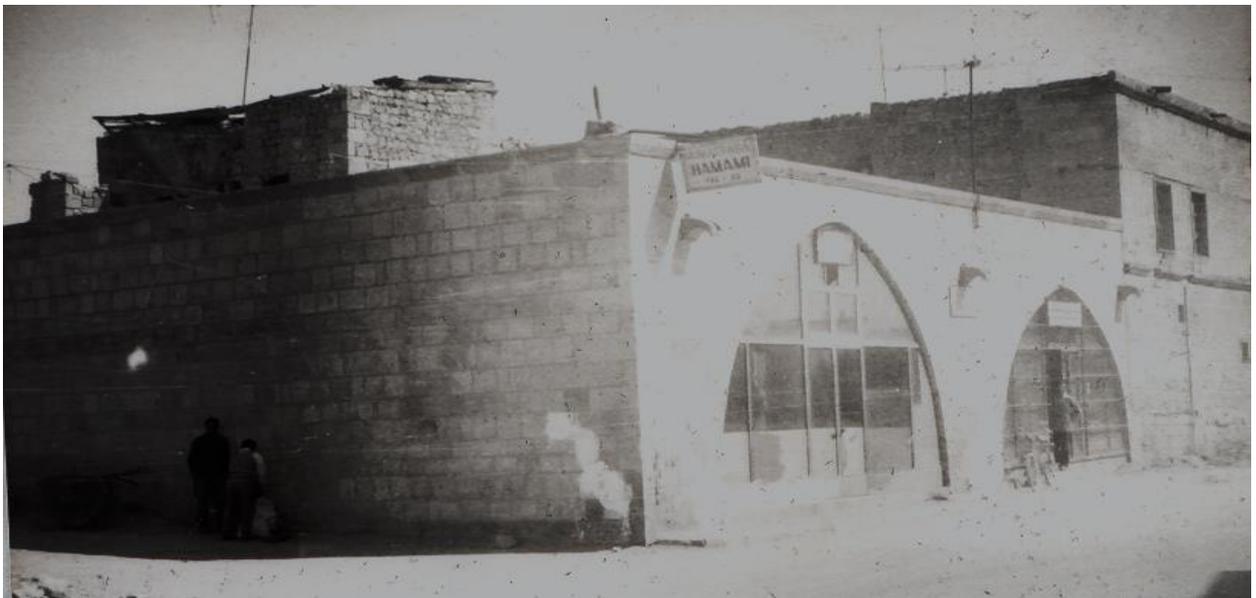
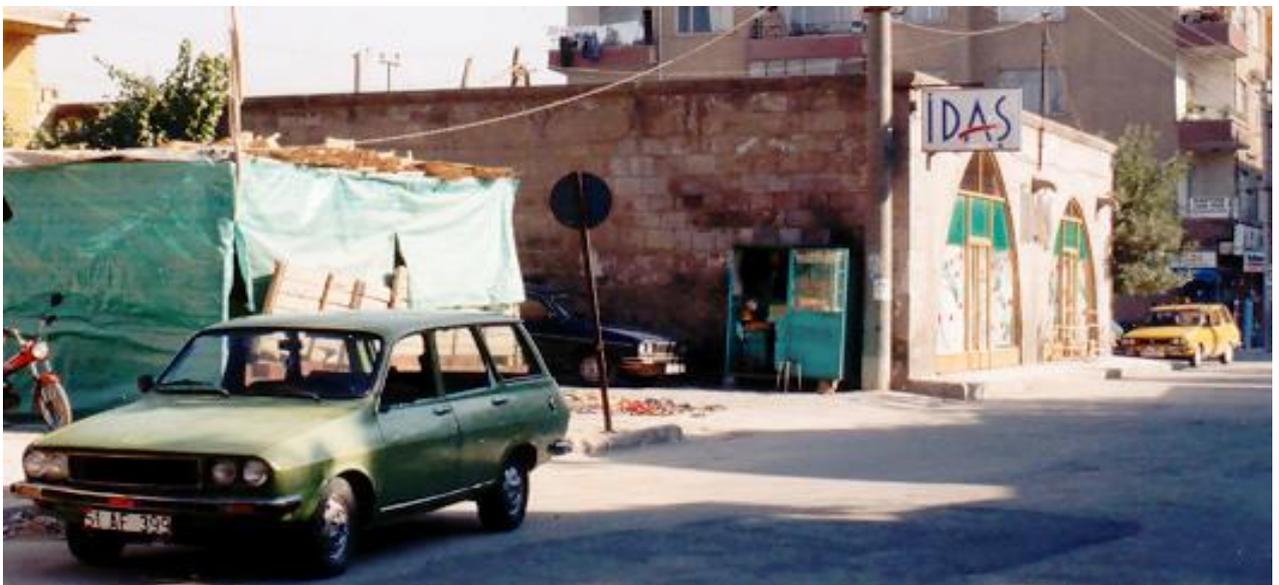
Han, tek katlı ve yan yana müstakil iki sahnalı olarak düzenlenmiş ve ön mekanı yoktur. Doğu-batı doğrultusunda yerleştirilen han, yolcuların ve hayvanların kalması amacıyla iki bölümlü yapılmıştır. İnşasında sarımtırak renkte ince yonu trakit taşı kullanılmıştır. Dışa kapalı olan yapının cephe duvarları profilli kornişle sonlanmaktadır. Batı cephede yer alan kapıların üst kısmındaki küçük pencerelerle iç mekana hava ve aydınlık sağlanmıştır. Yapıda bezeme ve süsleme elemanları görülmemektedir.
